SCHEDA 34A: ADEGUAMENTO DEI TRATTORI A CINGOLI MODELLO FIAT 351C E SIMILI

Nel documento sono illustrati gli elementi meccanici necessari alla costruzione della struttura di protezione a due montanti posteriore per trattori a cingoli modello Fiat 351C e simili, aventi massa non superiore a **2100 kg**. Il materiale impiegato è Fe360, ovvero S235 ovvero St 37 ad esclusione dei collegamenti filettati per cui è necessaria una classe di resistenza almeno pari ad 8.8.

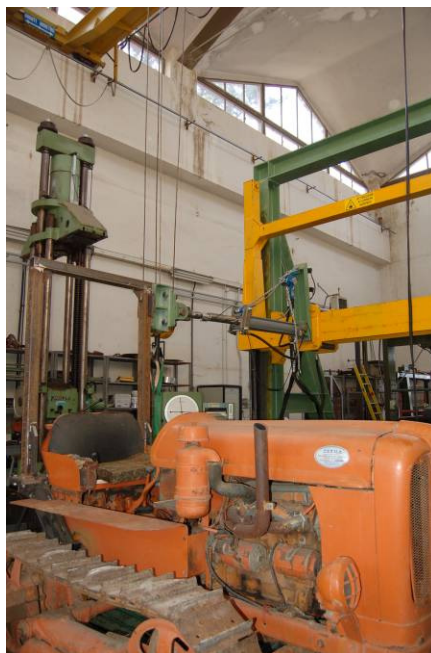
Si riporta inoltre la foto della struttura di protezione realizzata ed installata su di un trattore a cingoli modello Fiat 351C (vedi figura 9), sulla base dei progetti realizzati dall'Istituto.

Figura 9. Struttura di protezione per trattori a cingoli modello Fiat 351C e simili
